Radionica 10.02.2015.

Lidija Kratofil, dipl.ing.građ., Hrvatske vode  
Vladimir Turković, dipl. inž. građ., Hrvatske vode

## SANACIJE VODNIH GRAĐEVINA U ŽUPANJSKOJ POSAVINI

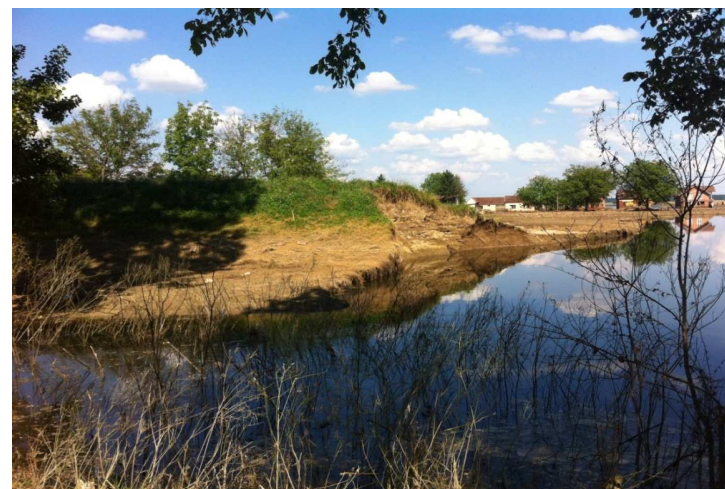
Proboj savskog nasipa u Rajevom Selu

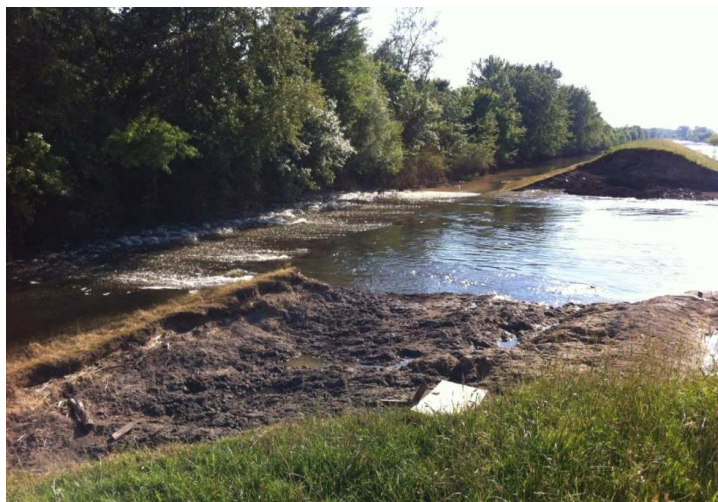
Proboj savskog nasipa u Račinovcima

Ova pojava se nije mogla predvidjeti, ali se može objasniti veličinom vode na koju nasip nije dimenzioniran. Vodostaj kod kojeg je došlo do proboja je za 1 metar premašio projektni, a po veličini odgovara teoretskom 1000 godišnjem, dok je sustav dimenzioniran na 100 godišnju pojavu.

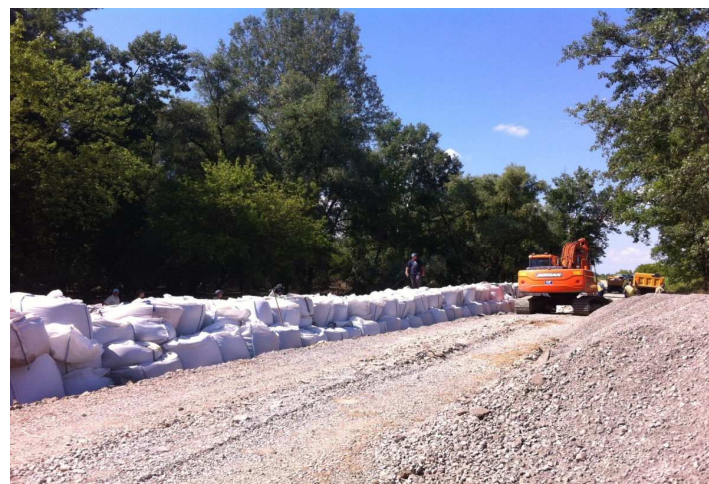
Početna faza izgradnje zagata u Rajevom selu jumbo vrećama

1. Na lokaciji proboja savskog nasipa u Rajevom Selu izgrađen je privremeni nasip od jumbo vreća punjenih pijeskom, koji je kasnije dograđen zemljanim materijalom, čime je dobivena kvalitetna zaštitna građevina.

Za izgradnju zagata upotrebjeno je 2800 komada jumbo vreća i 95 000 komada malih vreća

Zagat je izgrađen s vodne strane postojećeg nasipa, a početak i kraj se veže na dvije rampe.

Dužina zagata je oko 380 metara.

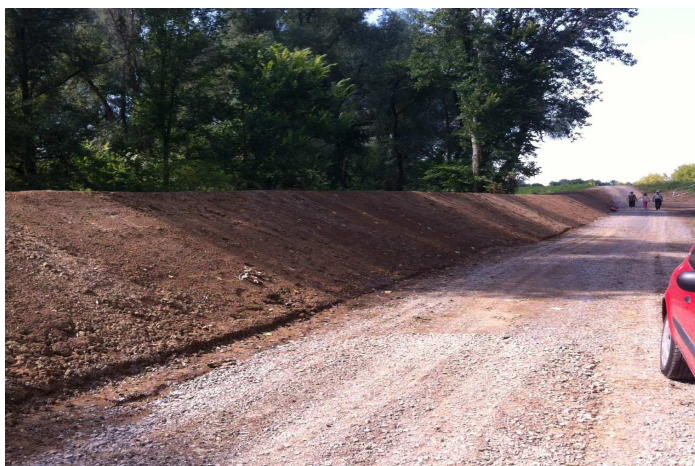
Završna faza izgradnje zagata u Rajevom Selu  
– jumbo vreće prekrivene zemljanim materijalom

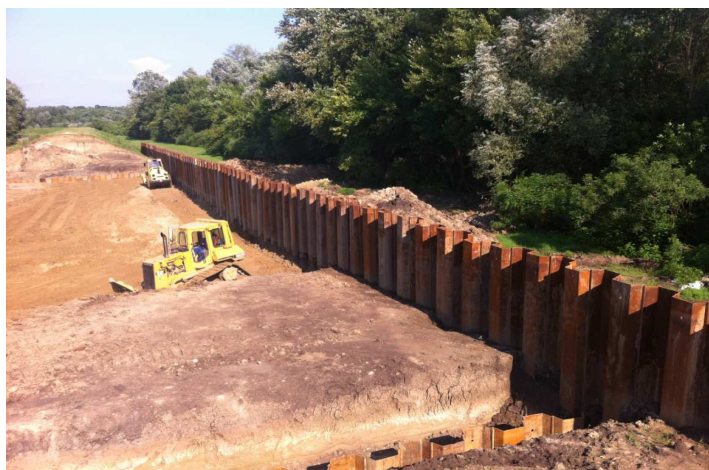
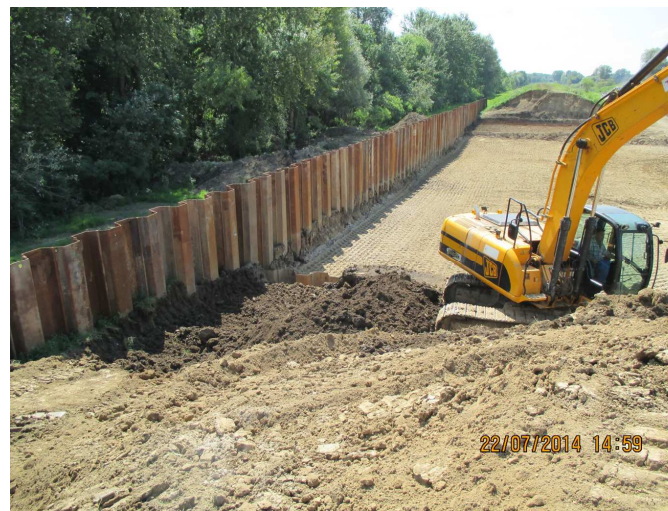
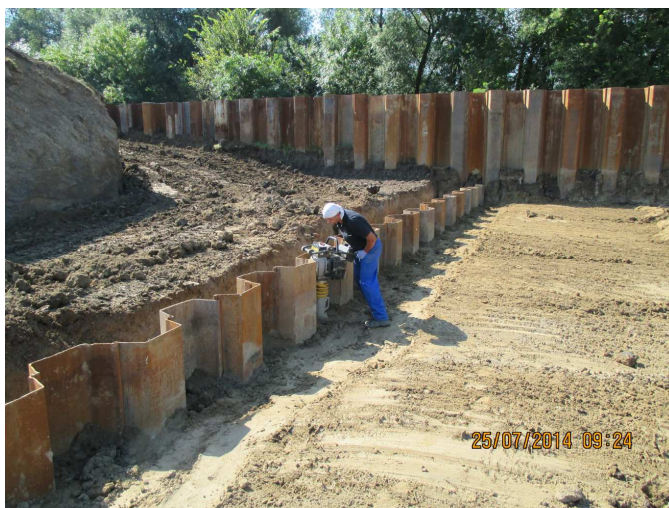
Ugradnja talpi s obalne strane proboja nasipa u Račinovcima

2. Na lokaciji proboja savskog nasipa u Račinovcima, pobijene su metalne talpe, duljine 12 metara, a na ukupnoj dužini od 120 metara, čime je postignuta privremena zaštita od poplava.

Talpe će ostati sastavni dio buduće, sanirane građevine.

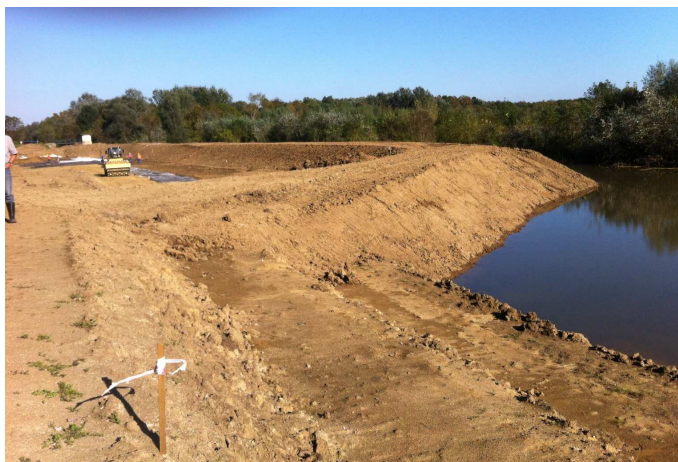
Račinovci – privremeni nasip - zagat

Na lokaciji odrona savskog nasipa u Račinovcima uklonjen je dio oštećenog nasipa u duljini 150 metara te je izveden zaštitni zemljani zagat s kotom krune na 84,30 mnm

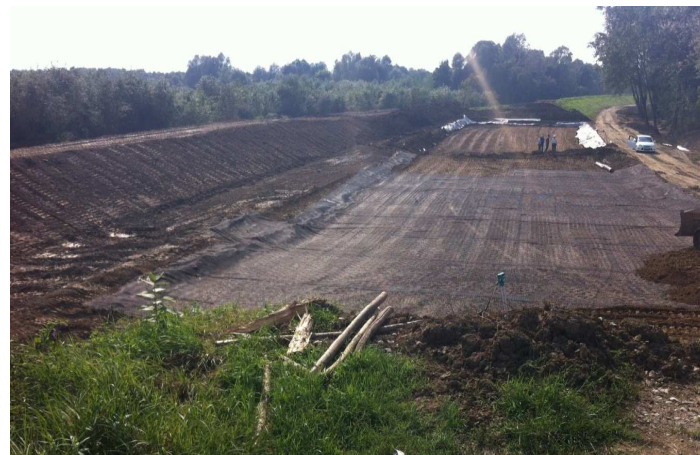
Račinovci - sanacija nasipa na mjestu odrona, lijevo – privremeni nasip

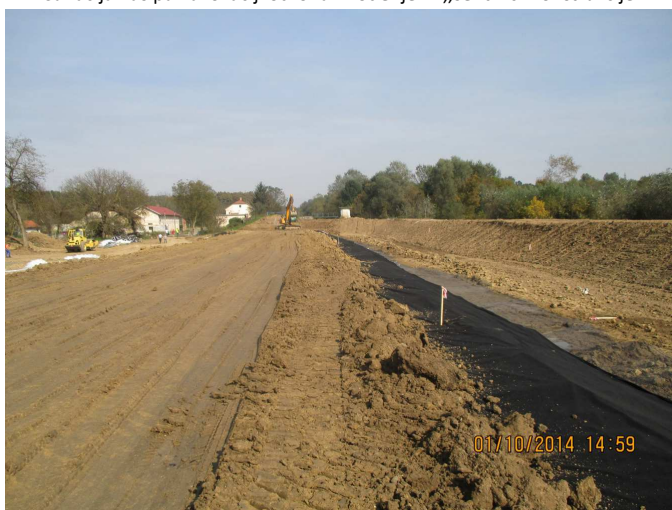
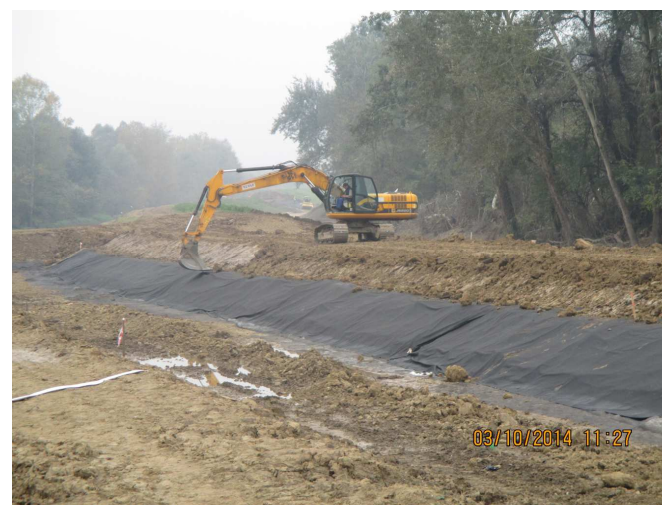
Sanacija nasipa na lokaciji odrona izvođenjem „sendvič” konstrukcije

- Na mjestu proboja izgrađen je novi nasip, a građen je u slojevima, kvalitetnim materijalom s obližnjeg zemljišta
- Zbog izrazito kišne sezone, kada je postao upitan rok dovršetka u ovoj godini, projektanti su ponudili rješenje s 'armiranjem' slojeva geomrežama, što je omogućilo nastavak radova
- Početno ugrađene talpe ostale su sastavni dio građevine
- Na mjestu velikog odrona, na vodnoj strani je izrađen zemljani zagat, a nakon toga potpuno maknuta cijela oštećena dionica nasipa i sagrađen novi nasip
- Na dužini od 1800 metara izgrađena je bankina, kao dodatni stabilizirajući dio nasipa, te na njoj izgrađena servisna cesta
- Na cijeloj dužini sanirane dionice ugrađena je uzdužna drenaža od šljunčanog materijala sa šljunčanim odvodima u postojeći procjedni kanal

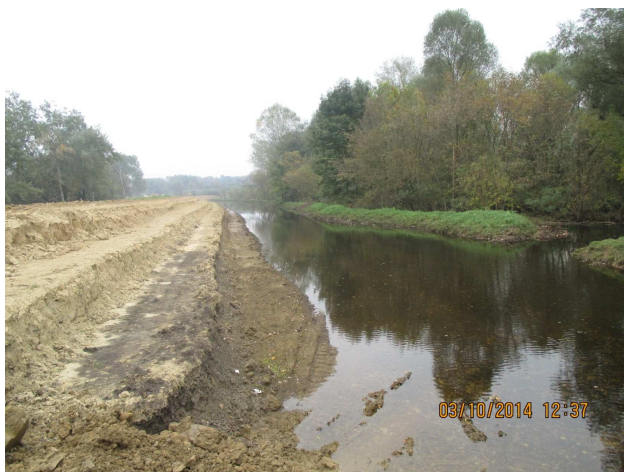
Stepenasto zasječen nasip, pripremljen za sanaciju između odrona i proboja  
u Račinovcima

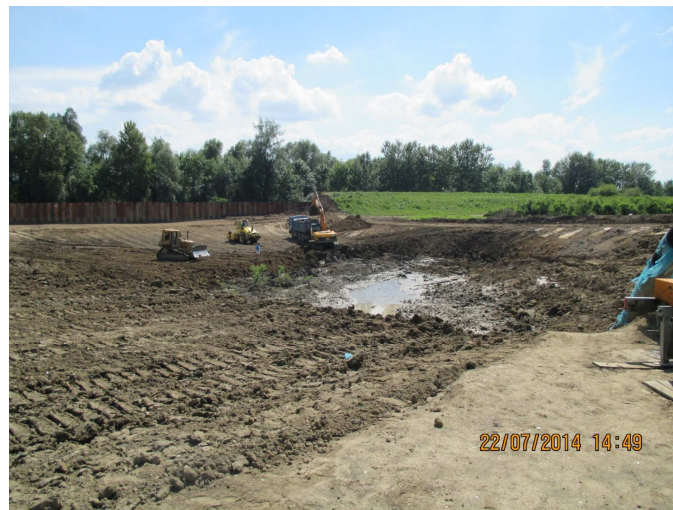
Račinovci - početak sanacije proboja savskog nasipa

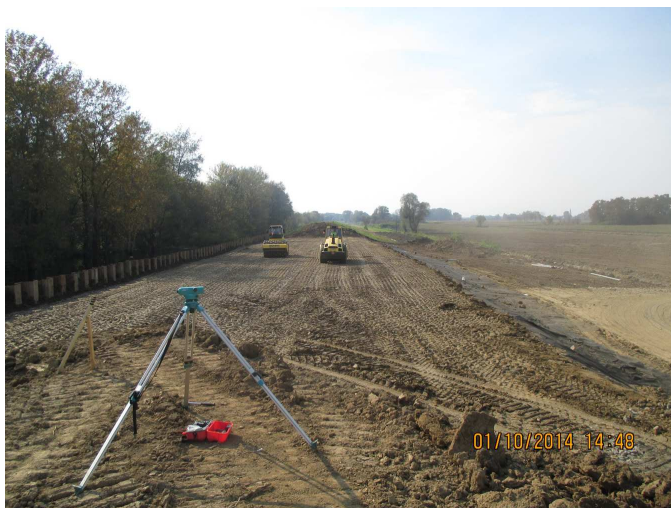
Račinovci-sanacija nasipa na lokaciji proboja izvođenjem „sendvič” konstrukcije

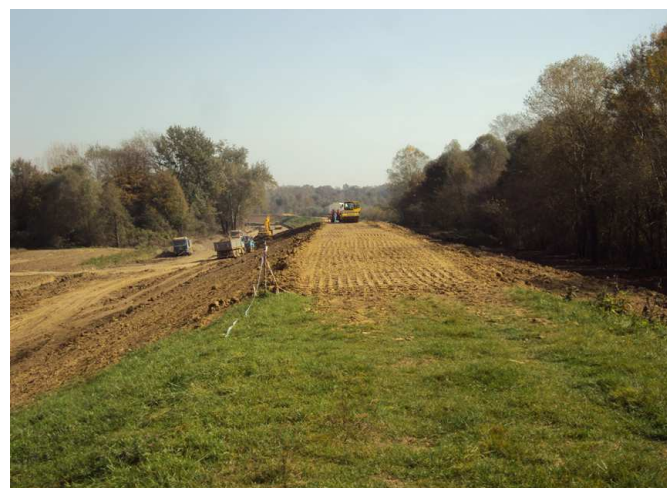
Račinovci - Završna faza sanacije nasipa na mjestu proboja

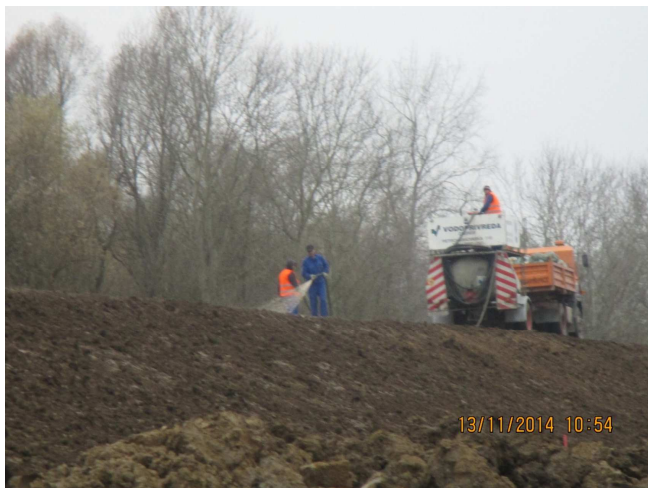
Račinovci – hidrosjetva

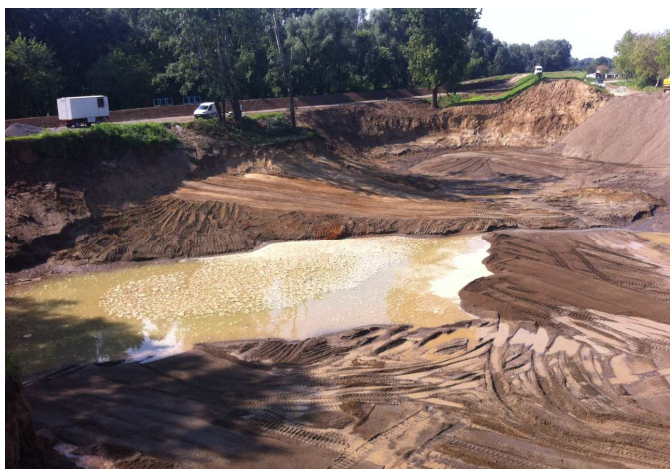
Rajevo Selo - početak sanacije proboja savskog nasipa

- Specifičnost ovog zahvata je saniranje ogromne kaverne nastale odnošenjem nasipa i temeljnog tla ispod nasipa. Na najnižem dijelu dubina do terena je bila oko 12 metara. Ukupna kubatura ispune je oko 60.000 m<sup>3</sup>. U zoni ispod nasipa nasipavanje tla vršeno je šljunkom, a u ostalim dijelovima, neselektiranim materijalom

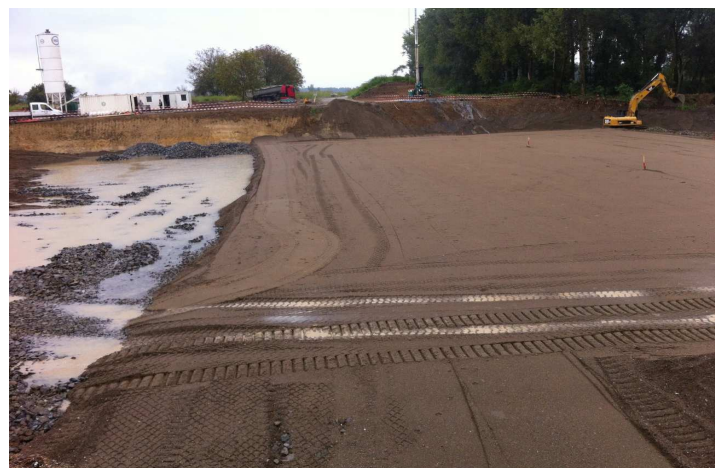
Rajevo Selo - ugradnja šljunčanih slojeva ispod budućeg nasipa

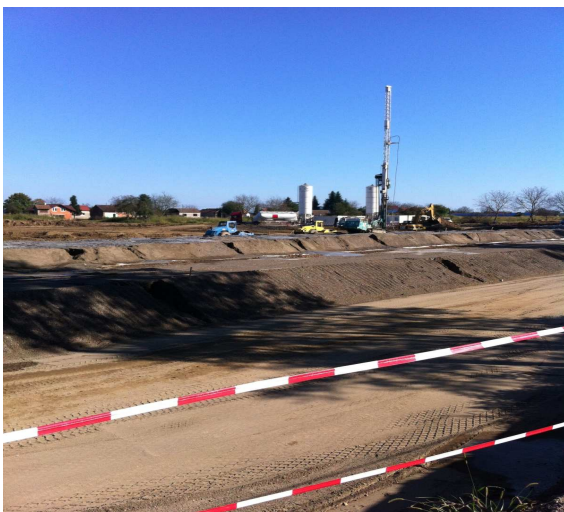
Rajevo Selo - ugradnja vodonepropusne zavjese od betonskih stupnjaka

- Gotovo cijelo vrijeme gradnje vršeno je crpljenje vode iz jame s dvije pokretne crpke
- Radi osiguranja vodonepropusnosti tla ispod budućeg nasipa, ugrađena je injekcijska zavjesa – betonski stupnjaci, ukupno 376 stupnjaka, pojedinačne dužine 10, 15 i 18 metara, a ukupne dužine 6284 metra

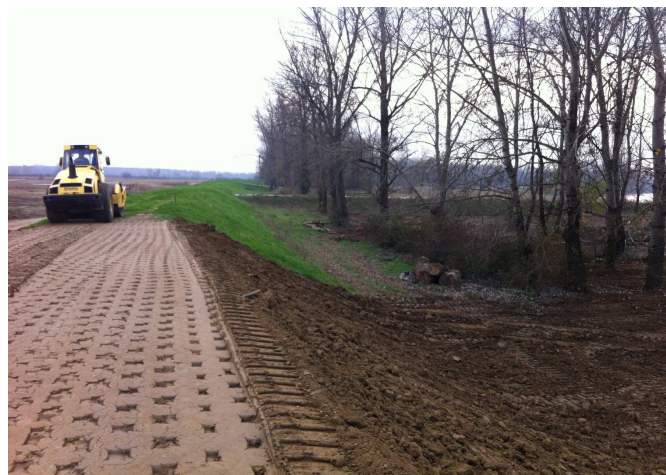
Rajevo Selo – spoj novog i starog nasipa

- Nasip se izvodio kvalitetnom glinom uz propisano zbijanje slojeva, uz ugradnju geomreža
- Na dužini od 570 metara izgrađena je bankina, kao dodatni stabilizirajući dio nasipa, te na njoj izgrađena servisna cesta

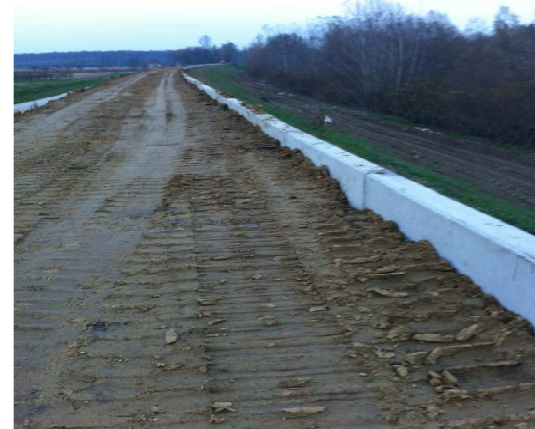
#### Štitar – nadvišenje nasipa montažnim zidom

Dionica savskog nasipa, koja je za vrijeme velike vode morala biti nadvisivana vrećama punjenim pijeskom, dograđena je izgradnjom montažnog betonskog zida na kruni nasipa. Radi se o projektnom rješenju koje se kod nas rijetko primjenjuje. Obzirom na potrebnu visinu nadvišenja, izrađena su tri tipa rješenja zida. Zidovi se ukopavaju u krunu postojećeg nasipa, a kruna se naknadno, dodatno zasipava zemljom.
